企业名称: 江西省宜丰万国矿业有限公司宜丰新庄铜铅锌矿

报告编号: AJKJWS27-CS359-204-2026

# 金属非金属矿山天轮轴、导向轮轴 安全检测检验报告

样 品 名 称: 天轮轴（新副井下天轮）

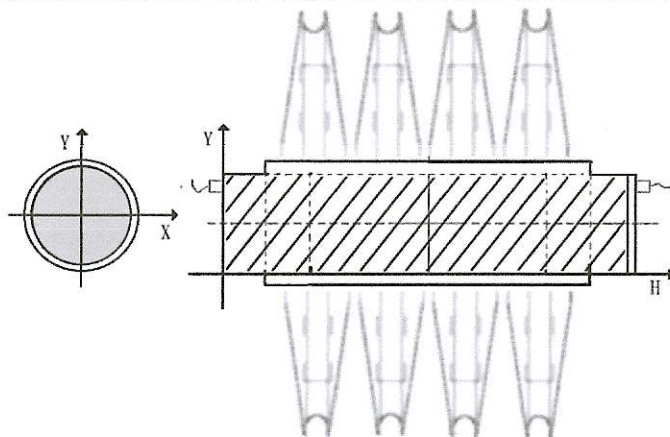
受检样品示意图:

扫描范围：图中所示阴影部分为扫描部位。

| 样品<br>编号 | 缺陷<br>编号 | 缺陷所<br>在区域 | Y 位置<br>(mm) | X 位置<br>(mm) | 深度 H<br>(mm) | 当量值 (mm) | 缺陷类型 | 备注 |
|---|---|---|---|---|---|---|---|---|
| CS359 | / | / | / | / | / | 未发现超过 $\Phi 2\text{mm}$<br>当量直径缺陷 | 未发现裂纹及<br>密集性缺陷 | / |
